# Sicherheitshinweis

**IGV-SH-03B-Rev1**

## Strukturelle Tragfähigkeit von Luftverdampfern

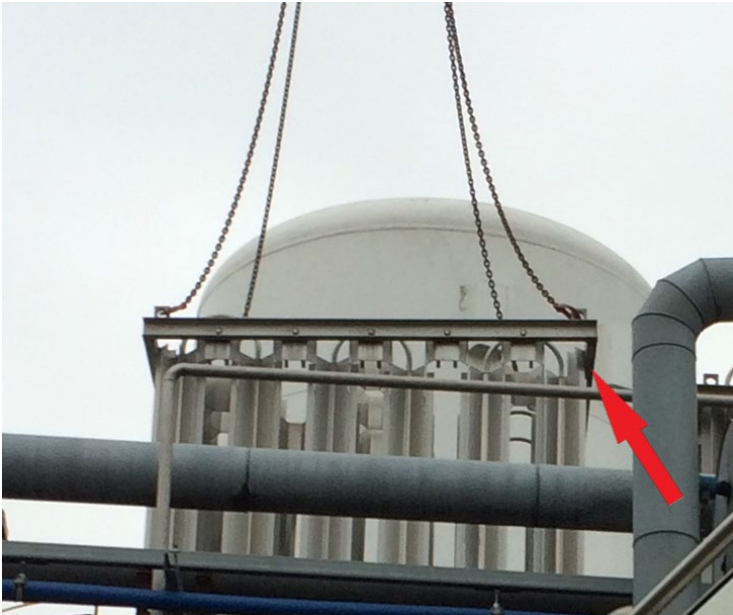
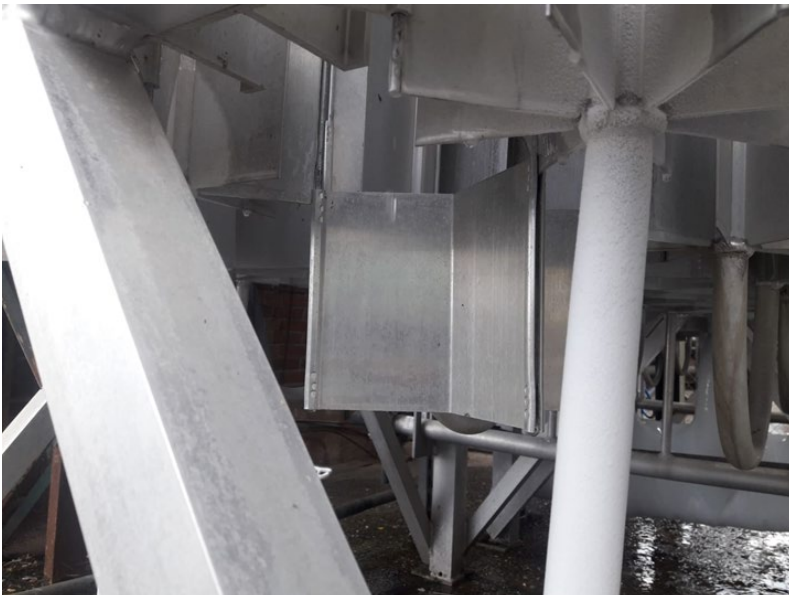
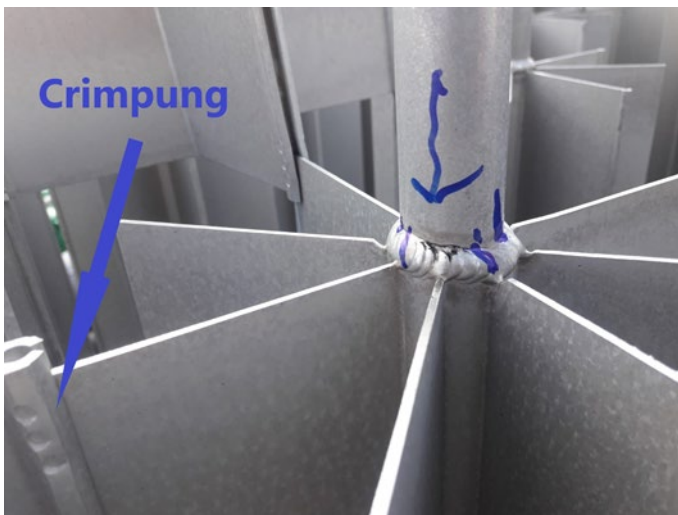
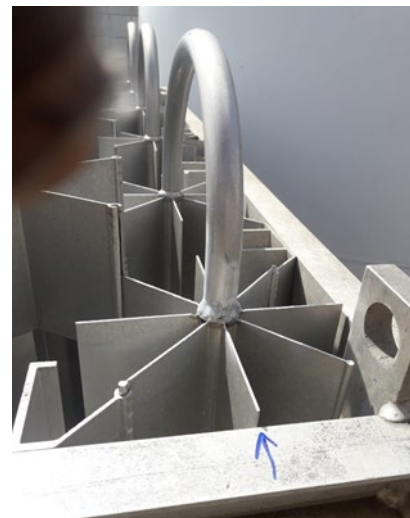
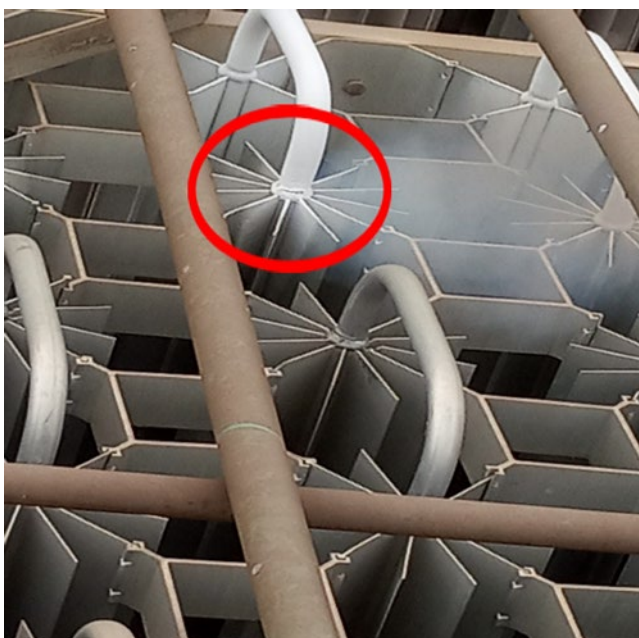
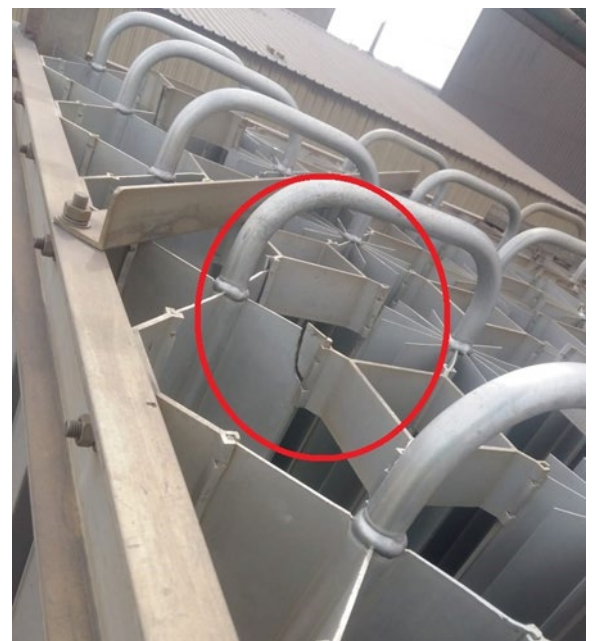
Die Rippenrohre sind in zwei oder drei Ebenen (unten, mittig, oben) untereinander formschlüssig durch gecrimpte Klammern an den Rippenrohrenden mehrfach untereinander verbunden. Diese Konstruktion ist bei ungleichmäßig verteilten thermischen Schrumpfungen und Ausdehnungen der Rippenrohre zwischen der kalten Zulaufseite und den nachgeschalteten wärmeren Bereichen statisch überbestimmt (zwei oder drei Festlager).

Der obere Tragrahmen, an denen sich die Kranösen befinden, ist somit mit dem Luftverdampfer nur durch gecrimpte Klammern verbunden. Diese Verbindung kann nach längerer Betriebsdauer erhebliche Sicherheitsmängel aufweisen.

Durch die zyklischen thermischen Schrumpfungen und Ausdehnungen der Rippenrohre kann es zu Überbeanspruchungen dieser gecrimpten Verbindungen kommen, diese lösen sich im Laufe der Betriebsdauer oder reißen ein.

1. Durch das Lösen oder Einreißen dieser gecrimpten Verbindungen hat der Verdampfer keine ausreichend feste Verbindung mit dem Tragrahmen mehr. Beim Anheben des Verdampfers mit dem Kran kann sich dieser Rahmen komplett ablösen und der Verdampfer kann herunterfallen.
2. Durch die zyklischen thermischen Schrumpfungen und Ausdehnungen kann es durch wechselnde Biegebelastung zu dynamischen Überlastungen der Schweißnähte der Rohrbögen mit den Rippenrohren kommen, was während des Betriebes zu Anrissen in der Schweißnaht oder sogar zu Abbrissen führen kann. (HINWEIS: siehe auch das IGV-PP-11B-Rev0 „Beschaffungsanforderungen von Verdampfern“)

Am auffälligsten sind gelöste Crimpungen und dadurch verrutschte Klammern der Rippenrohre oder einzelne Rippenrohre oder Klammern, die oberhalb bzw. unterhalb der Verdampferkonstruktion herausstehen. Überprüfen Sie spätestens vor einer Demontage die stabile Konstruktion der Verdampfer; optimal wäre, dies bei den regelmäßigen Wartungen und der Demontage durchführen zu lassen.

Welche Maßnahme ergriffen wird, ist in der Gefährdungsbeurteilung festzulegen.
